PANVINIO, L.GE

0635

Descrizione prestazionale dell'intervento

Criticità

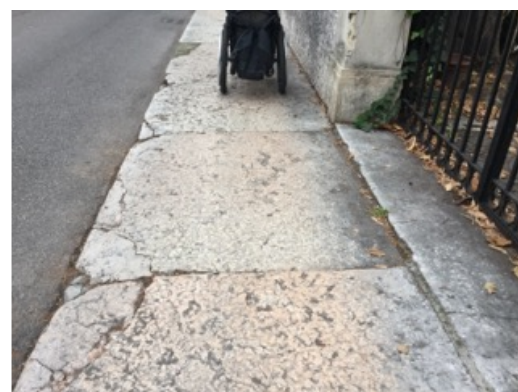
Foto del rilievo

Pavimentazione con **sconnessioni dovute alle fugature**

Rifacimento della fugatura tramite asportazione materiale eventualmente sporgente e ripristino materiale dove mancante, con stilatura adeguata al fine di ottenere perfetta complanarietà tra gli elementi costituenti la pavimentazione.

Occorre fare una buona rasatura della finitura superficiale (attraverso la compattazione e la rullatura del materiale) per evitare di creare altre criticità sulla pavimentazione per le persone con difficoltà motorie. Ovvero non creare spessori e fonti di inciampo.

Materiale suggerito: **Furgatura in sabbia e cemento**
