ARCIDIACONO PACIFICO, S.NE

0665

Descrizione prestazionale dell'intervento

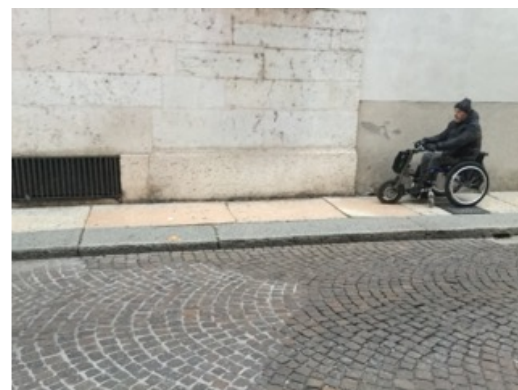
Foto del rilievo

Criticità

Presenza di sconnessioni, buche isolate, deformazioni della pavimentazione esistente, assenza di porzioni di essa.

Adeguamento della pavimentazione dissestata tramite **demolizione e rifacimento del tappetino d'usura o sostituzione di parte di essa**, con finitura tale da rendere il piano di calpestio perfettamente complanare e raccordato adeguatamente alla pavimentazione esistente.

Occorre fare una buona rasatura della finitura superficiale per evitare di creare altre criticità sulla pavimentazione per le persone con difficoltà motorie.

Materiale suggerito: **Pietra di Prun**

Tot. superficie mq. **4,50**
