**PANVINIO, L.GE**

**0604**

Descrizione prestazionale dell'intervento

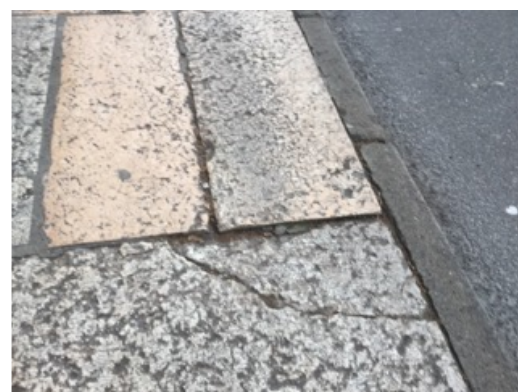
Foto del rilievo

Criticità

Pavimentazione con **sconnessioni dovute alle fugature**

**Rifacimento della fugatura** tramite asportazione materiale eventualmente sporgente e ripristino materiale dove mancante, con stilatura adeguata al fine di ottenere perfetta complanarietà tra gli elementi costituenti la pavimentazione.

Occorre fare una buona rasatura della finitura superficiale (attraverso la compattazione e la rullatura del materiale) per evitare di creare altre criticità sulla pavimentazione per le persone con difficoltà motorie. Ovvero non creare spessori e fonti di inciampo.

Materiale suggerito: **Furgatura in sabbia e cemento**
