ARCIDIACONO PACIFICO, S.NE

0661

Descrizione prestazionale dell'intervento

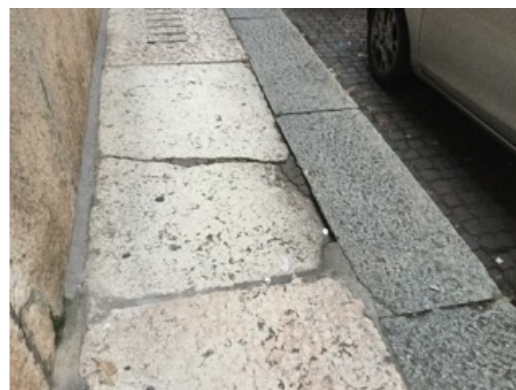
Foto del rilievo

Criticità

Presenza di sconnessioni, buche isolate, deformazioni della pavimentazione esistente, assenza di porzioni di essa.

Adeguamento della pavimentazione dissestata tramite **demolizione e rifacimento del tappetino d'usura o sostituzione di parte di essa**, con finitura tale da rendere il piano di calpestio perfettamente complanare e raccordato adeguatamente alla pavimentazione esistente.

Occorre fare una buona rasatura della finitura superficiale per evitare di creare altre criticità sulla pavimentazione per le persone con difficoltà motorie.

Materiale suggerito: **Pietra di Prun**
