## RIVA BATTELLO, L.GE

**0646**

### Descrizione prestazionale dell'intervento

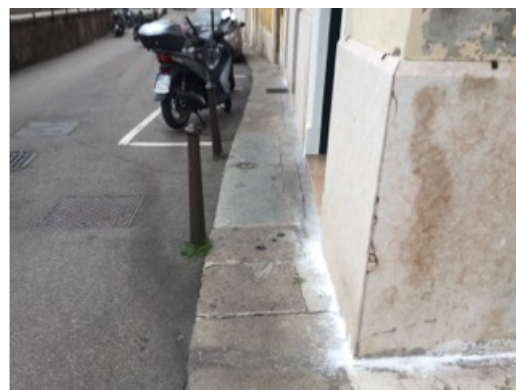
### Foto del rilievo

Ostacolo costituito da  
paletto/archetto parapedonale

I paletti abbinati alle dimensioni del marciapiede non consente il passaggio ma larghezza minima di 90 cm il passaggio questo punto è di circa 65 cm

**Eliminazione** paletto/archetto parapedonale esistente, posizionato in modo da costituire ostacolo al passaggio delle persone o da costituire pericolo per la forma e condizioni.
