ARCIDIACONO PACIFICO, S.NE

0670

Descrizione prestazionale dell'intervento

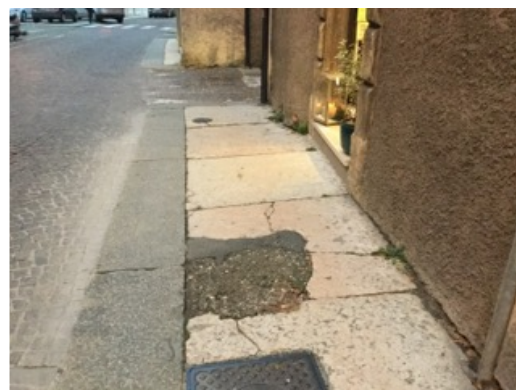
Foto del rilievo

Presenza di sconnessioni, buche isolate, deformazioni della pavimentazione esistente, assenza di porzioni di essa.

Adeguamento della pavimentazione dissestata tramite **demolizione e rifacimento del tappetino d'usura o sostituzione di parte di essa**, con finitura tale da rendere il piano di calpestio perfettamente complanare e raccordato adeguatamente alla pavimentazione esistente.

Occorre fare una buona rasatura della finitura superficiale per evitare di creare altre criticità sulla pavimentazione per le persone con difficoltà motorie.

Materiale suggerito: **Pietra di Prun**
