PANVINIO, L.GE

**0642**

Descrizione prestazionale dell'intervento

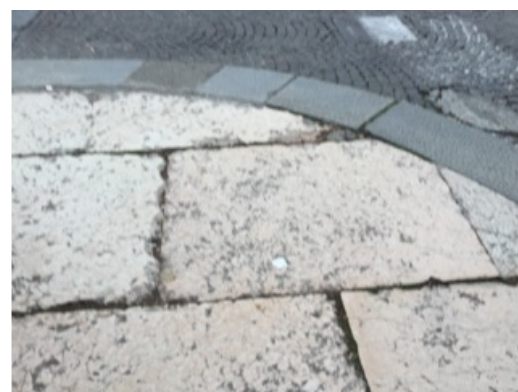
Foto del rilievo

Criticità

Pavimentazione con **sconnessioni dovute alle fugature**

**Rifacimento della fugatura** tramite asportazione materiale eventualmente sporgente e ripristino materiale dove mancante, con stilatura adeguata al fine di ottenere perfetta complanarietà tra gli elementi costituenti la pavimentazione.

Occorre fare una buona rasatura della finitura superficiale (attraverso la compattazione e la rullatura del materiale) per evitare di creare altre criticità sulla pavimentazione per le persone con difficoltà motorie. Ovvero non creare spessori e fonti di inciampo.

Materiale suggerito: **Furgatura in sabbia e cemento**
