PANVINIO, L.GE

0612

Descrizione prestazionale dell'intervento

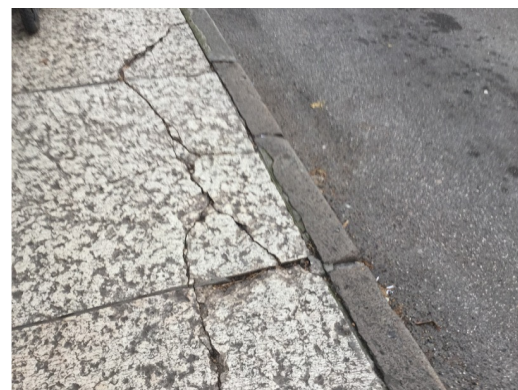
Foto del rilievo

Criticità

Pavimentazione con **sconnessioni dovute alle fugature**

Rifacimento della fugatura tramite asportazione materiale eventualmente sporgente e ripristino materiale dove mancante, con stilatura adeguata al fine di ottenere perfetta complanarietà tra gli elementi costituenti la pavimentazione.

Occorre fare una buona rasatura della finitura superficiale (attraverso la compattazione e la rullatura del materiale) per evitare di creare altre criticità sulla pavimentazione per le persone con difficoltà motorie. Ovvero non creare spessori e fonti di inciampo.

Materiale suggerito: **Furgatura in sabbia e cemento**
