# ARCIDIACONO PACIFICO, S.NE

**0668**

## Descrizione prestazionale dell'intervento

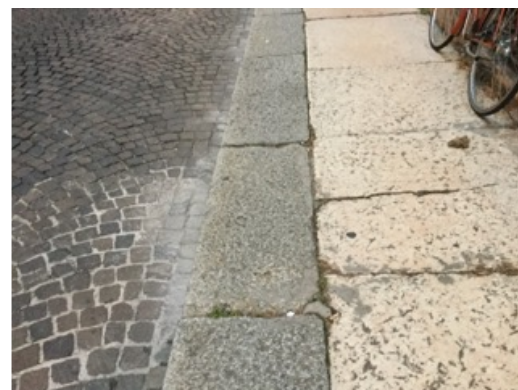
## Foto del rilievo

**Presenza di sconnessioni**, buche isolate, deformazioni della pavimentazione esistente, assenza di porzioni di essa.

Adeguamento della pavimentazione dissestata tramite **demolizione e rifacimento del tappetino d'usura o sostituzione di parte di essa**, con finitura tale da rendere il piano di calpestio perfettamente complanare e raccordato adeguatamente alla pavimentazione esistente.

Occorre fare una buona rasatura della finitura superficiale per evitare di creare altre criticità sulla pavimentazione per le persone con difficoltà motorie.
