PANVINIO, L.GE

0626

Descrizione prestazionale dell'intervento

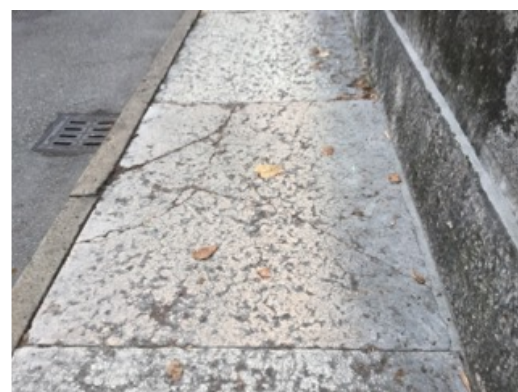
Foto del rilievo

Criticità

Pavimentazione con **sconnessioni dovute alle fugature**

Rifacimento della fugatura tramite asportazione materiale eventualmente sporgente e ripristino materiale dove mancante, con stilatura adeguata al fine di ottenere perfetta complanarietà tra gli elementi costituenti la pavimentazione.

Occorre fare una buona rasatura della finitura superficiale (attraverso la compattazione e la rullatura del materiale) per evitare di creare altre criticità sulla pavimentazione per le persone con difficoltà motorie. Ovvero non creare spessori e fonti di inciampo.

Materiale suggerito: **Furgatura in sabbia e cemento**
