PANVINIO, L.GE

0634

Descrizione prestazionale dell'intervento

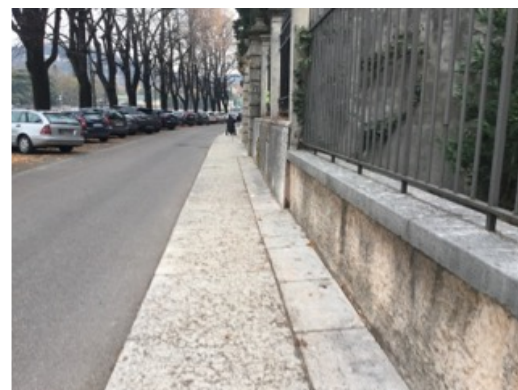
Foto del rilievo

Criticità

Pavimentazione con **sconnessioni dovute alle fugature**

Rifacimento della fugatura tramite asportazione materiale eventualmente sporgente e ripristino materiale dove mancante, con stilatura adeguata al fine di ottenere perfetta complanarietà tra gli elementi costituenti la pavimentazione.

Occorre fare una buona rasatura della finitura superficiale (attraverso la compattazione e la rullatura del materiale) per evitare di creare altre criticità sulla pavimentazione per le persone con difficoltà motorie. Ovvero non creare spessori e fonti di inciampo.

Materiale suggerito: **Furgatura in sabbia e cemento**
