PANVINIO, L.GE

**0624**

Descrizione prestazionale dell'intervento

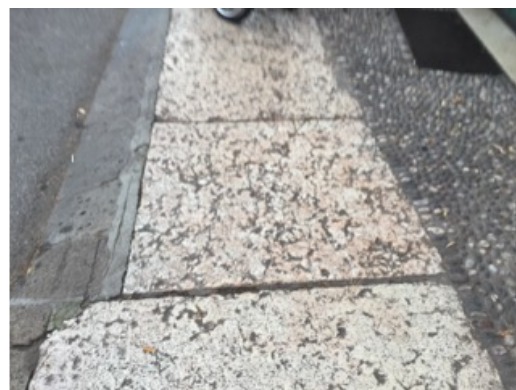
Foto del rilievo

Criticità

Pavimentazione con **sconnessioni dovute alle fugature**

**Rifacimento della fugatura** tramite asportazione materiale eventualmente sporgente e ripristino materiale dove mancante, con stilatura adeguata al fine di ottenere perfetta complanarietà tra gli elementi costituenti la pavimentazione.

Occorre fare una buona rasatura della finitura superficiale (attraverso la compattazione e la rullatura del materiale) per evitare di creare altre criticità sulla pavimentazione per le persone con difficoltà motorie. Ovvero non creare spessori e fonti di inciampo.

Materiale suggerito: **Furgatura in sabbia e cemento**
