ARCIDIACONO PACIFICO, S.NE

0684

Descrizione prestazionale dell'intervento

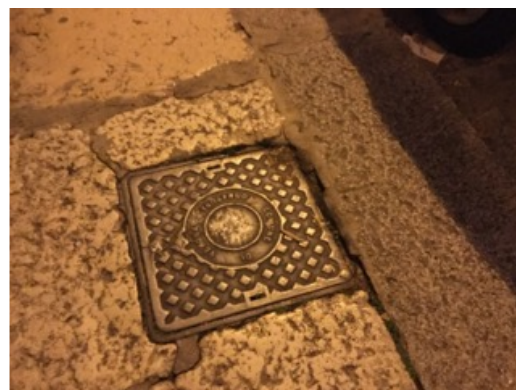
Foto del rilievo

Criticità

Ostacolo dovuto a pozzetto sporgente

Riposizionamento del pozzetto/chiusino in modo da renderlo perfettamente complanare al pavimento.

Stuccare le parti in rilievo per evitare possibili fonti di inciampo o rimodellare la pavimentazione circostante.

Occorre fare una buona rasatura della finitura superficiale per evitare di creare altre criticità sulla pavimentazione per le persone con difficoltà motorie.
