S. GIROLAMO, V.LO

0651

Descrizione prestazionale dell'intervento

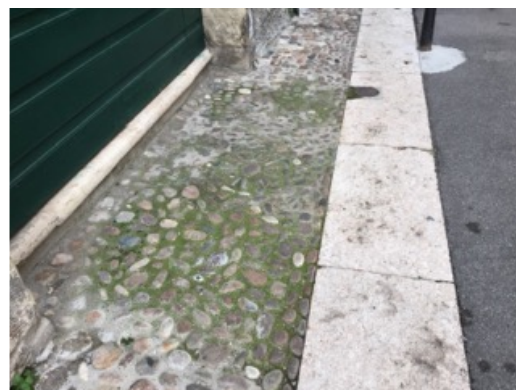
Foto del rilievo

Criticità

Pavimentazione con **sconnessioni dovute al ciottolo**

Miglioramento della pavimentazione esistente mediante a levigatura dei ciottoli, attenuando le asperità prodotte e successiva stilatura al fine di ottenere una maggiore complanarietà tra gli elementi costituenti la pavimentazione.

Materiale suggerito: **Ciottolato**
