DONATELLI, L.GE T.

0699

Descrizione prestazionale dell'intervento

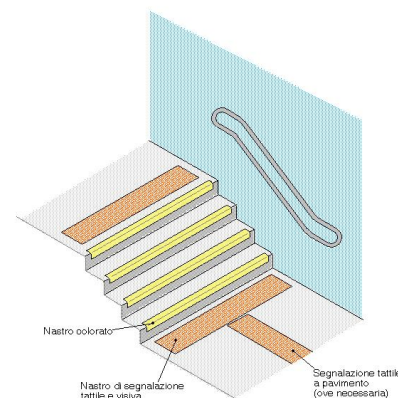
Esempio

Assenza di **segnaletica tattile e fascia antisdrucchiolo** a pavimento

Realizzazione di fascia a pavimento di facile **percezione tattile e visiva**, atta a segnalare un punto di attenzione, l'inizio e la fine di una rampa scala o di un gradino isolato.

Applicare inoltre, se sono due o più gradini, una **fascia antisdrucchiolo**, atta a rendere sicuro il superamento del dislivello.

Trattandosi di spazi all'aperto, il materiale da utilizzarsi deve essere consono al contesto in cui si trova. Sono da evitarsi materiali in gomma incollati ma bensì piastrelle di ceramica, pietra lavorata in superficie o materiale autobloccante.

Materiale suggerito: **Tipo LogesVetEvolution**
