ARCIDIACONO PACIFICO, S.NE

N. Intervento

0658

Descrizione prestazionale dell'intervento

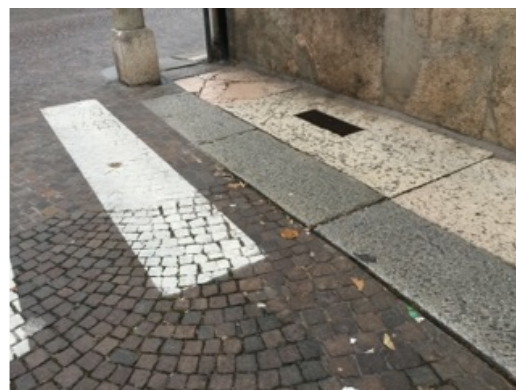
Foto del rilievo

Criticità

Dislivello causato da **gradino max 2,5 cm**

Arrotondamento dell'angolo mediante fresatura del materiale.

La fresatura può essere una superficie inclinata a 45° oppure arrotondata manualmente con utensile idoneo (raggio di smussatura non inferiore a 1 cm)
