# ARCIDIACONO PACIFICO, S.NE

**0681**

## Descrizione prestazionale dell'intervento

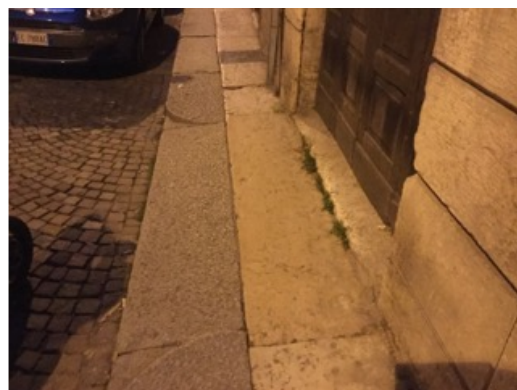
## Foto del rilievo

## Criticità

**Passo carraio** inadeguato

Adeguamento passo carraio tramite realizzazione di marciapiedi in **rilevato** (quota accesso immobile) e rampe di raccordo al percorso esistente, con pendenza 5% (massima 8%); il passo carraio sarà completo di elemento di raccordo per il passaggio dei veicoli; la porzione di percorso utile per i pedoni deve essere di larghezza minima 120 cm.

Occorre fare una buona rasatura della finitura superficiale per evitare di creare altre criticità sulla pavimentazione per le persone con difficoltà motorie.
