## ARCIDIACONO PACIFICO, S.NE

**0678**

### Descrizione prestazionale dell'intervento

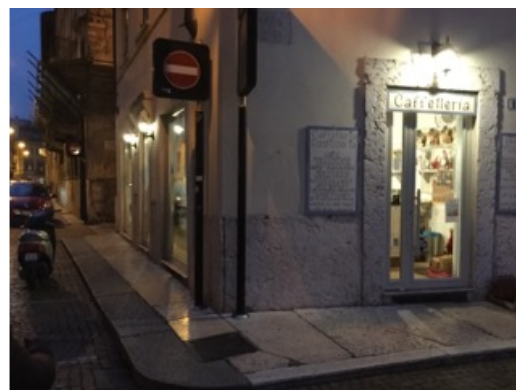
### Foto del rilievo

Ostacolo costituito da **base fissa** a corredo di indicazione **segnaletica** o cartello **pubblicitario** o cartello di **fermata** autobus

**Ricollocare** la segnaletica esistente su staffe fissate a muro, lasciando un passaggio netto per i pedoni di almeno cm 120 in larghezza e cm. 220 di altezza.
