RUBELE, L.GE B.

0743

Descrizione prestazionale dell'intervento

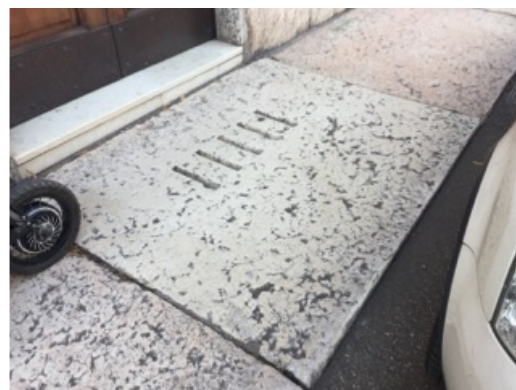
Foto del rilievo

Criticità

Presenza di sconnessioni, buche isolate, deformazioni della pavimentazione esistente, assenza di porzioni di essa.

Adeguamento della pavimentazione dissestata tramite **demolizione e rifacimento del tappetino d'usura o sostituzione di parte di essa**, con finitura tale da rendere il piano di calpestio perfettamente complanare e raccordato adeguatamente alla pavimentazione esistente.

Occorre fare una buona rasatura della finitura superficiale per evitare di creare altre criticità sulla pavimentazione per le persone con difficoltà motorie.

Materiale suggerito: **Pietra di Prun**
