SOTTORIVA, VIA

N. Intervento

0780

Descrizione prestazionale dell'intervento

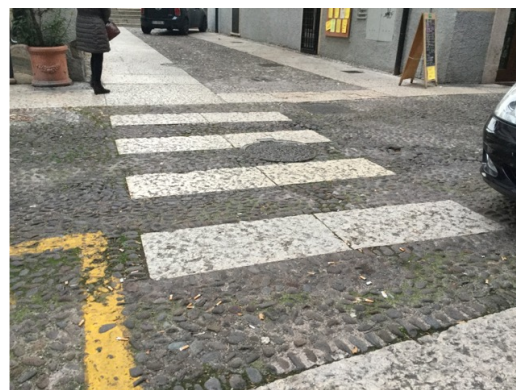
Foto del rilievo

Pavimentazione con **sconnessioni dovute al ciottolo**

Miglioramento della pavimentazione esistente mediante a levigatura dei ciottoli, attenuando le asperità prodotte e successiva stilatura al fine di ottenere una maggiore complanarietà tra gli elementi costituenti la pavimentazione.
