RUBELE, L.GE B.

N. Intervento

0702

Descrizione prestazionale dell'intervento

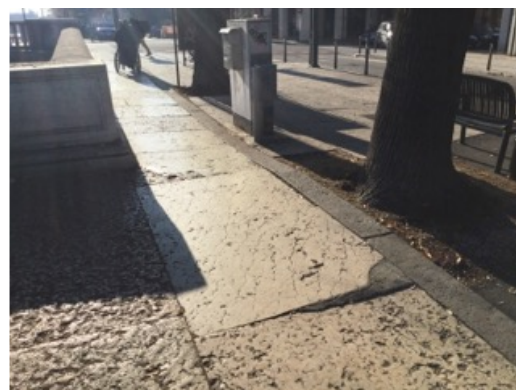
Foto del rilievo

Criticità

Presenza di sconnessioni, buche isolate, deformazioni della pavimentazione esistente, assenza di porzioni di essa.

Adeguamento della pavimentazione dissestata tramite **demolizione e rifacimento del tappetino d'usura o sostituzione di parte di essa**, con finitura tale da rendere il piano di calpestio perfettamente complanare e raccordato adeguatamente alla pavimentazione esistente.

ATTENZIONE !

Occorre fare una buona rasatura della finitura superficiale per evitare di creare altre criticità sulla pavimentazione per le persone con difficoltà motorie.

Materiale suggerito: **Pietra di Prun**
