SOTTORIVA, VIA

0775

Descrizione prestazionale dell'intervento

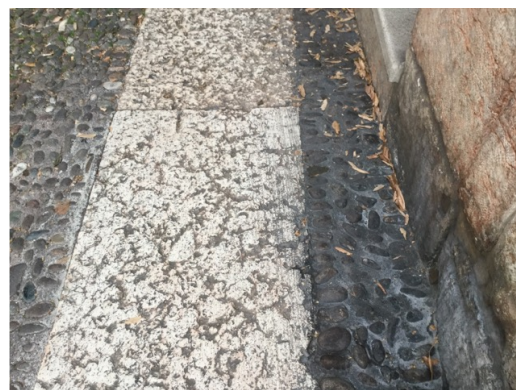
Foto del rilievo

Criticità

Pavimentazione con **sconnessioni dovute al ciottolo**

Miglioramento della pavimentazione esistente mediante a levigatura dei ciottoli, attenuando le asperità prodotte e successiva stilatura al fine di ottenere una maggiore complanarietà tra gli elementi costituenti la pavimentazione.

Materiale suggerito: **Ciottolato**
