RUBELE, L.GE B.

N. Intervento

0762

Descrizione prestazionale dell'intervento

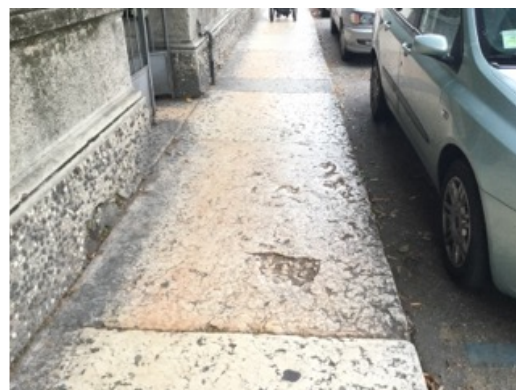
Foto del rilievo

Criticità

Presenza di sconnessioni, buche isolate, deformazioni della pavimentazione esistente, assenza di porzioni di essa.

Adeguamento della pavimentazione dissestata tramite **demolizione e rifacimento del tappetino d'usura o sostituzione di parte di essa**, con finitura tale da rendere il piano di calpestio perfettamente complanare e raccordato adeguatamente alla pavimentazione esistente.

Occorre fare una buona rasatura della finitura superficiale per evitare di creare altre criticità sulla pavimentazione per le persone con difficoltà motorie.

Materiale suggerito: **Pietra di Prun**
