RUBELE, L.GE B.

N. Intervento

0703

Descrizione prestazionale dell'intervento

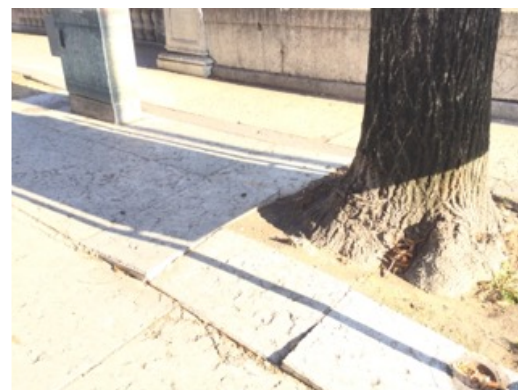
Foto del rilievo

Presenza di sconnessioni, buche isolate, deformazioni della pavimentazione esistente, assenza di porzioni di essa.

Adeguamento della pavimentazione dissestata tramite **demolizione e rifacimento del tappetino d'usura o sostituzione di parte di essa**, con finitura tale da rendere il piano di calpestio perfettamente complanare e raccordato adeguatamente alla pavimentazione esistente.

Occorre fare una buona rasatura della finitura superficiale per evitare di creare altre criticità sulla pavimentazione per le persone con difficoltà motorie.

Materiale suggerito: **Pietra di Prun**
