SOTTORIVA, VIA

N. Intervento

0790

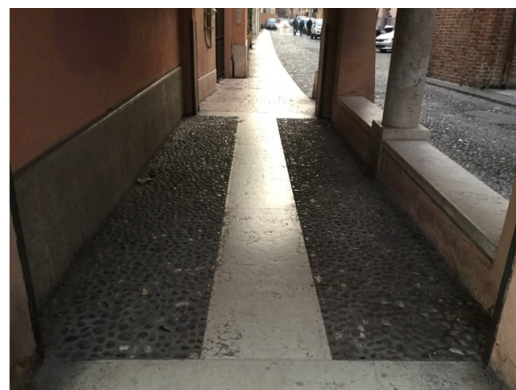
Foto del rilievo

Criticità

Pavimentazione con **sconnessioni dovute al ciottolo**

Descrizione prestazionale dell'intervento

Miglioramento della pavimentazione esistente mediante a levigatura dei ciottoli, attenuando le asperità prodotte e successiva stilatura al fine di ottenere una maggiore complanarietà tra gli elementi costituenti la pavimentazione.
