RUBELE, L.GE B.

N. Intervento

**0707**

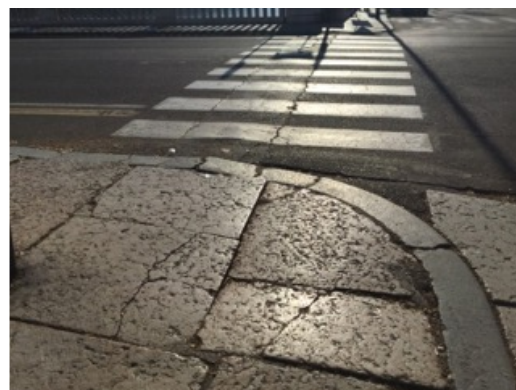
Foto del rilievo

**Presenza di sconnessioni**, buche isolate, deformazioni della pavimentazione esistente, assenza di porzioni di essa.

Adeguamento della pavimentazione dissestata tramite **demolizione e rifacimento del tappetino d'usura o sostituzione di parte di essa**, con finitura tale da rendere il piano di calpestio perfettamente complanare e raccordato adeguatamente alla pavimentazione esistente.

Occorre fare una buona rasatura della finitura superficiale per evitare di creare altre criticità sulla pavimentazione per le persone con difficoltà motorie.

Materiale suggerito: **Pietra di Prun**
