RUBELE, L.GE B.

N. Intervento

0737

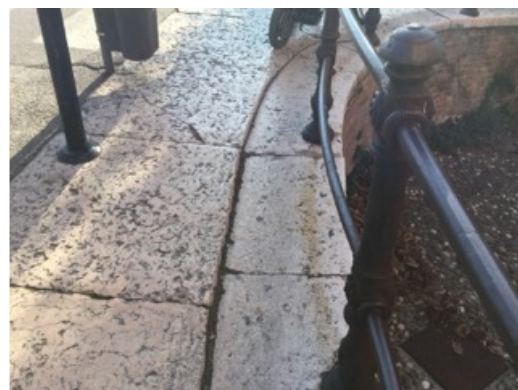
Foto del rilievo

Criticità

Presenza di sconnessioni, buche isolate, deformazioni della pavimentazione esistente, assenza di porzioni di essa.

Descrizione prestazionale dell'intervento

Adeguamento della pavimentazione dissestata tramite **demolizione e rifacimento del tappetino d'usura o sostituzione di parte di essa**, con finitura tale da rendere il piano di calpestio perfettamente complanare e raccordato adeguatamente alla pavimentazione esistente.

Occorre fare una buona rasatura della finitura superficiale per evitare di creare altre criticità sulla pavimentazione per le persone con difficoltà motorie.

Materiale suggerito: **Pietra di Prun**
