CASTELROTTO, V.LO

0833

Descrizione prestazionale dell'intervento

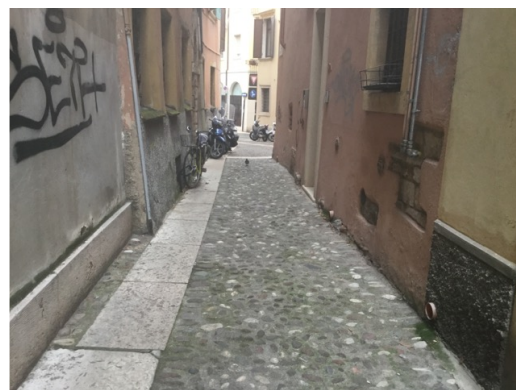
Foto del rilievo

Criticità

Pavimentazione con **sconnessioni
dovute al ciottolo**

Miglioramento della pavimentazione esistente mediante a levigatura dei ciottoli, attenuando le asperità prodotte e successiva stilatura al fine di ottenere una maggiore complanarietà tra gli elementi costituenti la pavimentazione.

L'intervento prevede di levigare i ciottoli in tutta quanta la corte e nel vicolo per una larghezza circa di 40 cm a fianco alla pietra di Brumm al fine di ottenere un percorso Largo mediamente 1 m per lo meno che non sia inferiore ai 90 cm
