SOLE, VO'

0818

Descrizione prestazionale dell'intervento

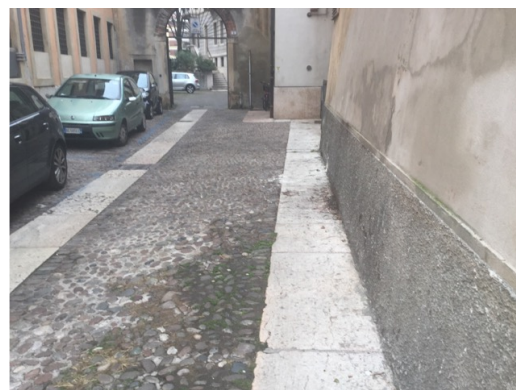
Foto del rilievo

Criticità

Pavimentazione con **sconnessioni dovute al ciottolo**

Miglioramento della pavimentazione esistente mediante a levigatura dei ciottoli, attenuando le asperità prodotte e successiva stilatura al fine di ottenere una maggiore complanarietà tra gli elementi costituenti la pavimentazione.

Materiale suggerito: **Ciottolato**
