SOLE, VIA

N. Intervento

0819

Descrizione prestazionale dell'intervento

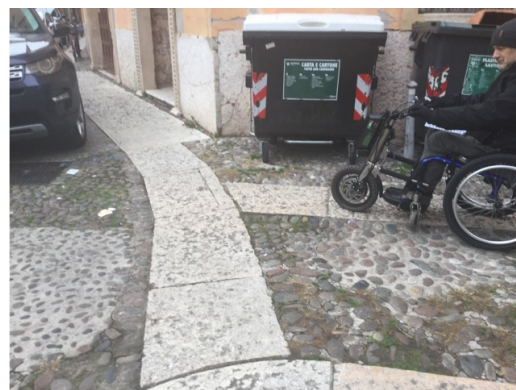
Foto del rilievo

Pavimentazione con **sconnessioni dovute al ciottolo**

Miglioramento della pavimentazione esistente mediante a levigatura dei ciottoli, attenuando le asperità prodotte e successiva stilatura al fine di ottenere una maggiore complanarietà tra gli elementi costituenti la pavimentazione.

Materiale suggerito: **Ciottolato**
