SOLE, VIA

N. Intervento

0821

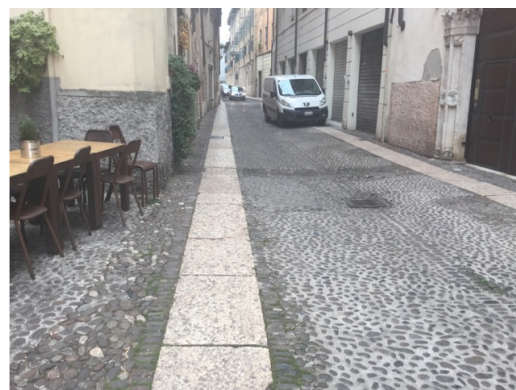
Foto del rilievo

Pavimentazione con **sconnessioni dovute al ciottolo**

Miglioramento della pavimentazione esistente mediante a levigatura dei ciottoli, attenuando le asperità prodotte e successiva stilatura al fine di ottenere una maggiore complanarietà tra gli elementi costituenti la pavimentazione.
