SOLE, VIA

N. Intervento

0811

Data del sopralluogo: 27/06/2018

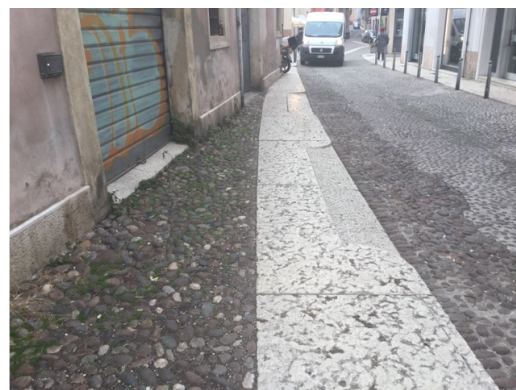
Foto del rilievo

Criticità

Pavimentazione con **sconnessioni
dovute al ciottolo**

Descrizione prestazionale dell'intervento

Miglioramento della pavimentazione esistente mediante a levigatura dei ciottoli, attenuando le asperità prodotte e successiva stilatura al fine di ottenere una maggiore complanarietà tra gli elementi costituenti la pavimentazione.

Materiale suggerito: **Ciottolato**
