S. ANASTASIA, C.SO

0871

Descrizione prestazionale dell'intervento

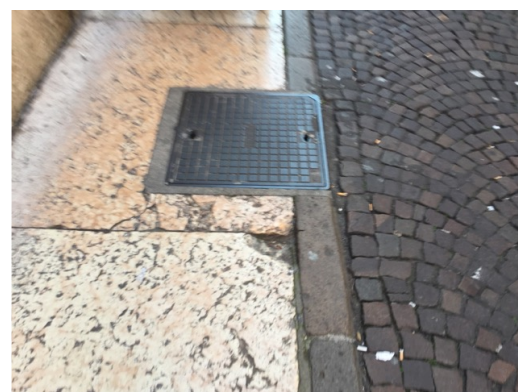
Foto del rilievo

Criticità

Pavimentazione con **sconnessioni dovute alle fugature**

Rifacimento della fugatura tramite asportazione materiale eventualmente sporgente e ripristino materiale dove mancante, con stilatura adeguata al fine di ottenere perfetta complanarietà tra gli elementi costituenti la pavimentazione.

Occorre fare una buona rasatura della finitura superficiale (attraverso la compattazione e la rullatura del materiale) per evitare di creare altre criticità sulla pavimentazione per le persone con difficoltà motorie. Ovvero non creare spessori e fonti di inciampo.

Materiale suggerito: **Furgatura in sabbia e cemento**
