S. FERMO CORTALTA, V.LO

0807

Descrizione prestazionale dell'intervento

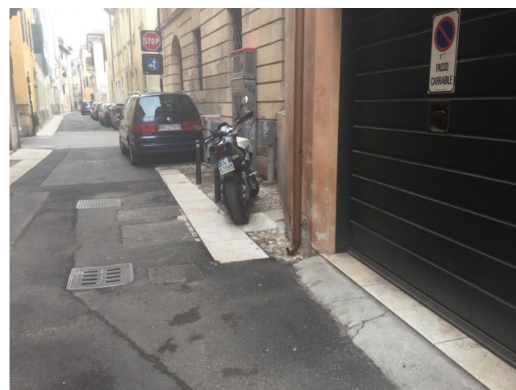
Foto del rilievo

Criticità

Pavimentazione con **sconnessioni
dovute al ciottolo**

Miglioramento della pavimentazione esistente mediante a levigatura dei ciottoli, attenuando le asperità prodotte e successiva stilatura al fine di ottenere una maggiore complanarietà tra gli elementi costituenti la pavimentazione.

Materiale suggerito: **Ciottolato**
