S. ANASTASIA, C.SO

0869

Descrizione prestazionale dell'intervento

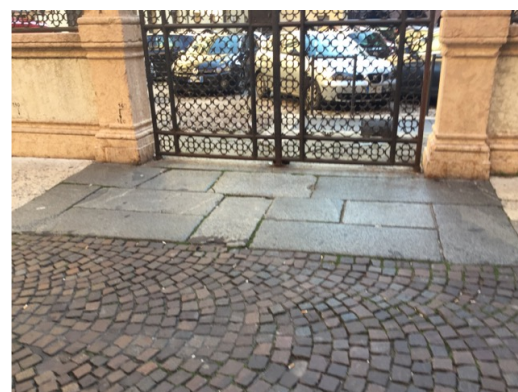
Foto del rilievo

Criticità

Pavimentazione con **sconnessioni dovute alle fugature**

Rifacimento della fugatura tramite asportazione materiale eventualmente sporgente e ripristino materiale dove mancante, con stilatura adeguata al fine di ottenere perfetta complanarietà tra gli elementi costituenti la pavimentazione.

Occorre fare una buona rasatura della finitura superficiale (attraverso la compattazione e la rullatura del materiale) per evitare di creare altre criticità sulla pavimentazione per le persone con difficoltà motorie. Ovvero non creare spessori e fonti di inciampo.

Materiale suggerito: **Furgatura in sabbia e cemento**
