# LIBERA, VIA

**0802**

## Descrizione prestazionale dell'intervento

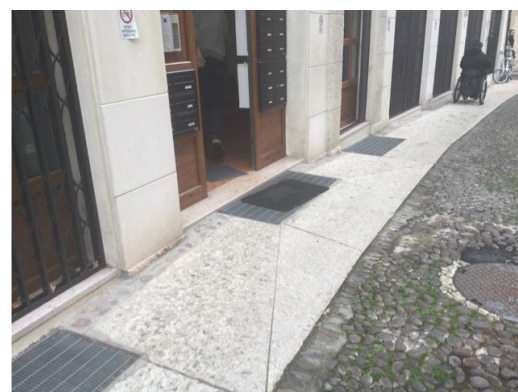
## Foto del rilievo

Dislivello causato da **gradino di 2/30 cm**

Raccordo del percorso attraverso la creazione, con **asporto** di materiale, di due rampe di lunghezza sufficiente ad ottenere una pendenza non superiore al 5% e di larghezza di cm 120. Qualora la rampa sia proposta sulla direttrice del marciapiede la cui larghezza risulti inferiore a cm 120, questa sarà comunque di larghezza non inferiore a cm 100.

Lo stallo che dovrà essere creato al termine della rampa sarà complanare alla sede stradale e la larghezza pari all'attraversamento pedonale o passo carraio ove esistano e comunque non inferiore a cm 150.

Quando la differenza di quota fra i due piani (pedonale e carrabile) è maggiore di cm 20, si suggerisce di corredarla con cordolo battiruota o elemento di medesima risposta funzionale, nonché di corrimano, su almeno uno dei lati, visivamente percepibile alle persone ipovedenti.

Occorre fare una buona rasatura della finitura superficiale (attraverso la compattazione e la rullatura del materiale) per evitare di creare altre criticità sulla pavimentazione per le persone con difficoltà motorie. Ovvero non creare spessori e fonti di inciampo.
