S. PIETRO MARTIRE, VIA

0845

Descrizione prestazionale dell'intervento

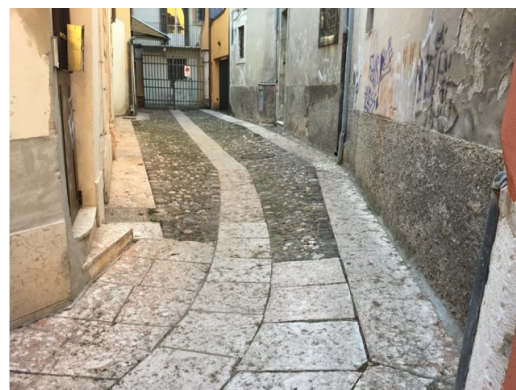
Foto del rilievo

Criticità

Pavimentazione con **sconnessioni dovute al ciottolo**

Miglioramento della pavimentazione esistente mediante a levigatura dei ciottoli, attenuando le asperità prodotte e successiva stilatura al fine di ottenere una maggiore complanarietà tra gli elementi costituenti la pavimentazione.

Intervento che prevede la levigatura dell'acciottolato per garantire un percorso piano e liscio di almeno un metro

Materiale suggerito: **Ciottolato**
