ERBE, P.ZZA DELLE

0888

Descrizione prestazionale dell'intervento

Criticità

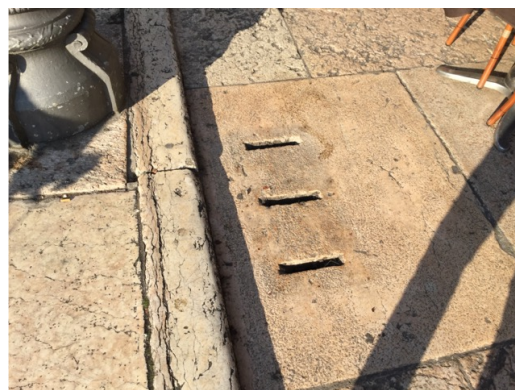
Foto del rilievo

Caditoia inadeguata

Sostituzione della caditoia con nuovo manufatto che verrà incassato e reso perfettamente complanare al pavimento. La caditoia non dovrà presentare fessure tali da costituire ostacolo o pericolo rispetto a ruote, tacchi o bastoni. I vuoti non potranno essere attraversati da sfere di diametro superiore ai 20 mm (preferibilmente non superiore a 15 mm); eventuali fessure parallele dovranno essere poste in senso ortogonale alla principale direzione di marcia.

Occorre fare una buona rasatura della finitura superficiale per evitare di creare altre criticità sulla pavimentazione per le persone con difficoltà motorie.

Materiale suggerito: **Pietra di Prun**
