S. FERMO CORTALTA, V.LO

0806

Descrizione prestazionale dell'intervento

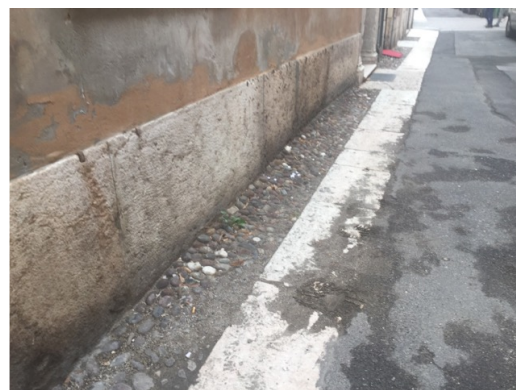
Foto del rilievo

Criticità

Pavimentazione con **sconnessioni dovute al ciottolo**

Miglioramento della pavimentazione esistente mediante a levigatura dei ciottoli, attenuando le asperità prodotte e successiva stilatura al fine di ottenere una maggiore complanarietà tra gli elementi costituenti la pavimentazione.

Materiale suggerito: **Ciottolato**
