DUE STELLE, V.LO

0840

Descrizione prestazionale dell'intervento

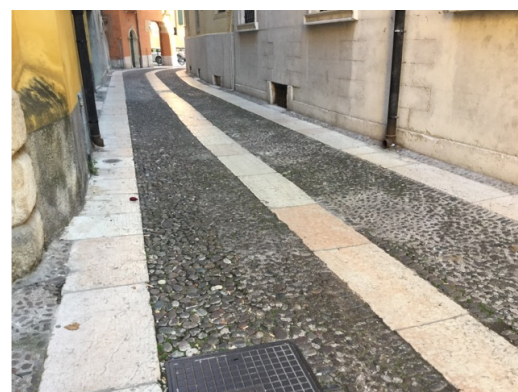
Foto del rilievo

Criticità

Pavimentazione con **sconnessioni dovute alle fugature**

Rifacimento della fugatura tramite asportazione materiale eventualmente sporgente e ripristino materiale dove mancante, con stilatura adeguata al fine di ottenere perfetta complanarietà tra gli elementi costituenti la pavimentazione.

Occorre fare una buona rasatura della finitura superficiale (attraverso la compattazione e la rullatura del materiale) per evitare di creare altre criticità sulla pavimentazione per le persone con difficoltà motorie. Ovvero non creare spessori e fonti di inciampo.

Intervento che prevede la levigatura dell'acciottolato per garantire un percorso piano e liscio di almeno un metro

Materiale suggerito: **Furgatura in sabbia e cemento**
