## SOLE, VIA

N. Intervento

**0814**

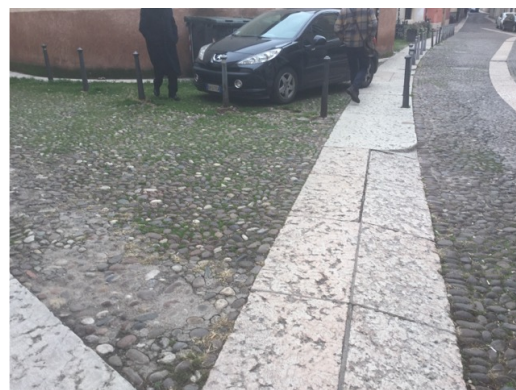
Foto del rilievo

Criticità

Pavimentazione con **sconnessioni dovute al ciottolo**

Descrizione prestazionale dell'intervento

**Miglioramento della pavimentazione esistente** mediante a levigatura dei ciottoli, attenuando le asperità prodotte e successiva stilatura al fine di ottenere una maggiore complanarietà tra gli elementi costituenti la pavimentazione.

Materiale suggerito: **Ciottolato**
