## ERBE, P.ZZA DELLE

**0891**

Descrizione prestazionale dell'intervento

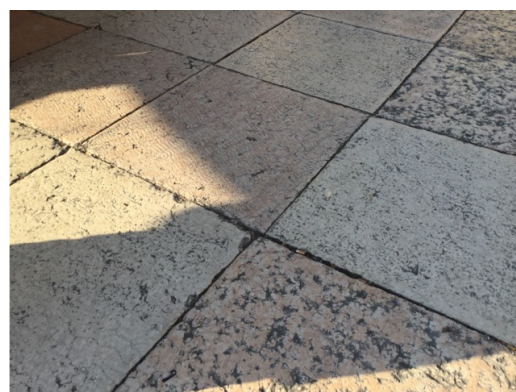
Foto del rilievo

Criticità

Pavimentazione con **sconnessioni dovute alle fugature**

**Rifacimento della fugatura** tramite asportazione materiale eventualmente sporgente e ripristino materiale dove mancante, con stilatura adeguata al fine di ottenere perfetta complanarità tra gli elementi costituenti la pavimentazione.

Occorre fare una buona rasatura della finitura superficiale (attraverso la compattazione e la rullatura del materiale) per evitare di creare altre criticità sulla pavimentazione per le persone con difficoltà motorie. Ovvero non creare spessori e fonti di inciampo.

Su tutta la piazza una percentuale del 70% andrebbe trattata con un antisdrucchiolo mentre un 30% della superficie complessiva proporrei una fugatura.
