S. ANASTASIA, C.SO

0872

Descrizione prestazionale dell'intervento

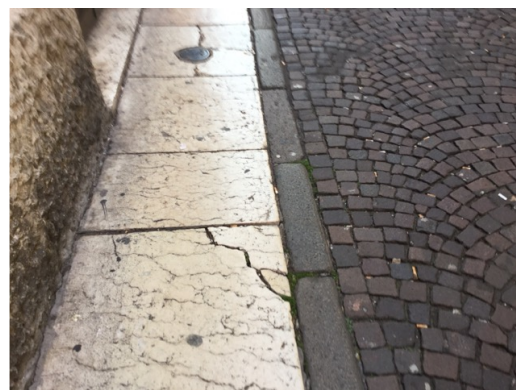
Foto del rilievo

Criticità

Pavimentazione con **sconnessioni dovute alle fugature**

Rifacimento della fugatura tramite asportazione materiale eventualmente sporgente e ripristino materiale dove mancante, con stilatura adeguata al fine di ottenere perfetta complanarietà tra gli elementi costituenti la pavimentazione.

Occorre fare una buona rasatura della finitura superficiale (attraverso la compattazione e la rullatura del materiale) per evitare di creare altre criticità sulla pavimentazione per le persone con difficoltà motorie. Ovvero non creare spessori e fonti di inciampo.

Materiale suggerito: **Furgatura in sabbia e cemento**
