CADREGA, VIA

N. Intervento

0822

Descrizione prestazionale dell'intervento

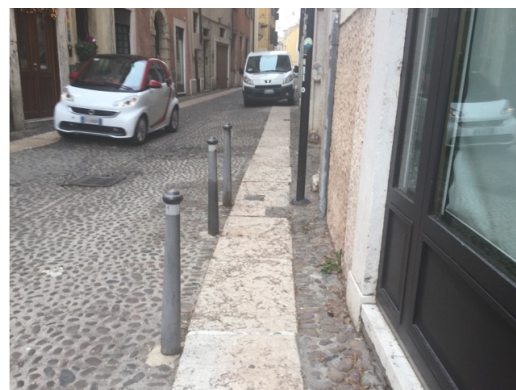
Foto del rilievo

Criticità

Pavimentazione con **sconnessioni dovute al ciottolo**

Miglioramento della pavimentazione esistente mediante a levigatura dei ciottoli, attenuando le asperità prodotte e successiva stilatura al fine di ottenere una maggiore complanarietà tra gli elementi costituenti la pavimentazione.

Materiale suggerito: **Ciottolato**
