## VESCOVADO, P.ZZA

N. Intervento

**0970**

### Descrizione prestazionale dell'intervento

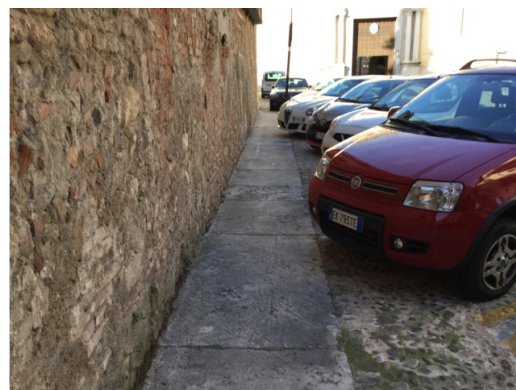
### Foto del rilievo

Assenza di protezione del percorso pedonale

**Inserimento di paletto/archetto parapedonale** in acciaio (o ferro zincato e tinteggiato) finalizzato ad aumentare il livello di sicurezza dei pedoni.

Si consiglia l'inserimento di paletti para pedonali per proteggere il percorso pedonale dall'invasione delle auto in sosta
