DUOMO, P.ZZA

0938

Descrizione prestazionale dell'intervento

Caditoia inadeguata

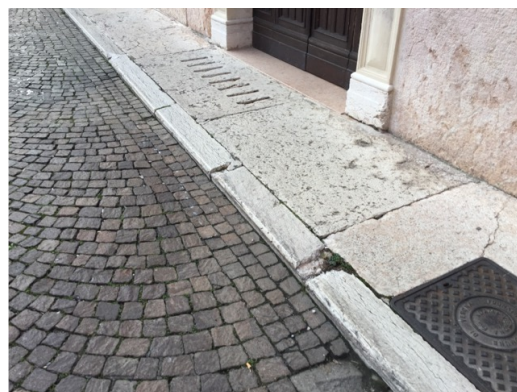
Foto del rilievo

Criticità

Sostituzione della caditoia con nuovo manufatto che verrà incassato e reso perfettamente complanare al pavimento. La caditoia non dovrà presentare fessure tali da costituire ostacolo o pericolo rispetto a ruote, tacchi o bastoni. I vuoti non potranno essere attraversati da sfere di diametro superiore ai 20 mm (preferibilmente non superiore a 15 mm); eventuali fessure parallele dovranno essere poste in senso ortogonale alla principale direzione di marcia.

Occorre fare una buona rasatura della finitura superficiale per evitare di creare altre criticità sulla pavimentazione per le persone con difficoltà motorie.

Materiale suggerito: **Pietra di Prun**
