MAZZANTI, VIA

Descrizione prestazionale dell'intervento

Criticità

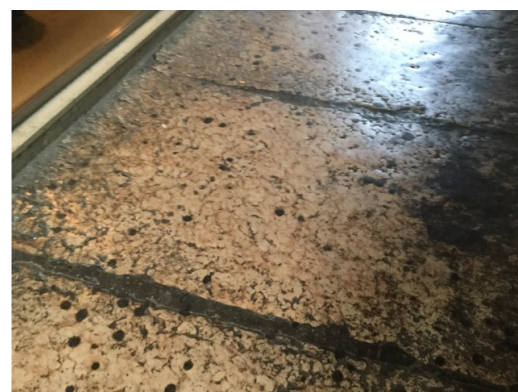
Foto del rilievo

Pavimentazione con **sconnessioni dovute alle fugature**

Rifacimento della fugatura tramite asportazione materiale eventualmente sporgente e ripristino materiale dove mancante, con stilatura adeguata al fine di ottenere perfetta complanarietà tra gli elementi costituenti la pavimentazione.

Occorre fare una buona rasatura della finitura superficiale (attraverso la compattazione e la rullatura del materiale) per evitare di creare altre criticità sulla pavimentazione per le persone con difficoltà motorie. Ovvero non creare spessori e fonti di inciampo.

Materiale suggerito: **Furgatura in sabbia e cemento**
