# DUOMO, V.LO

# 0954

Descrizione prestazionale dell'intervento

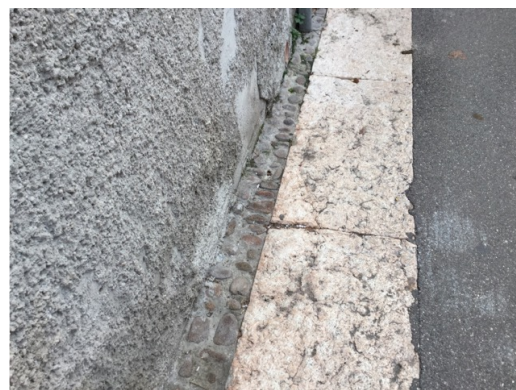
Foto del rilievo

Pavimentazione con **sconnessioni dovute al ciottolo**

**Miglioramento della pavimentazione esistente** mediante a levigatura dei ciottoli, attenuando le asperità prodotte e successiva stilatura al fine di ottenere una maggiore complanarietà tra gli elementi costituenti la pavimentazione.

Materiale suggerito: **Ciottolato**
