PIETA' VECCHIA, VIA

N. Intervento

0961

Descrizione prestazionale dell'intervento

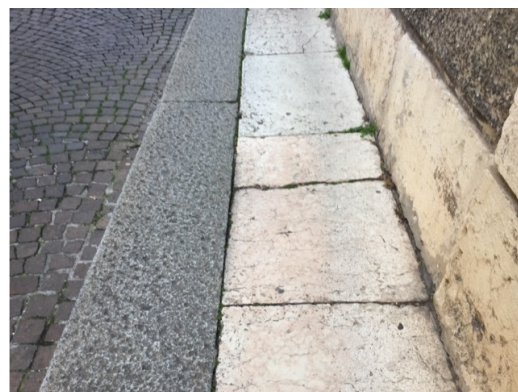
Foto del rilievo

Presenza di sconnessioni, buche isolate, deformazioni della pavimentazione esistente, assenza di porzioni di essa.

Adeguamento della pavimentazione dissestata tramite **demolizione e rifacimento del tappetino d'usura o sostituzione di parte di essa**, con finitura tale da rendere il piano di calpestio perfettamente complanare e raccordato adeguatamente alla pavimentazione esistente.

Occorre fare una buona rasatura della finitura superficiale per evitare di creare altre criticità sulla pavimentazione per le persone con difficoltà motorie.
