DUOMO, P.ZZA

0943

Descrizione prestazionale dell'intervento

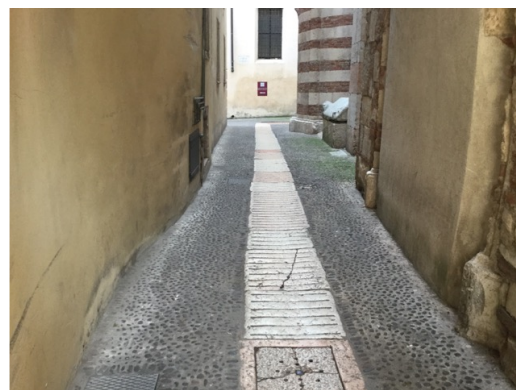
Foto del rilievo

Criticità

Pavimentazione con **sconnessioni dovute al ciottolo**

Miglioramento della pavimentazione esistente mediante a levigatura dei ciottoli, attenuando le asperità prodotte e successiva stilatura al fine di ottenere una maggiore complanarietà tra gli elementi costituenti la pavimentazione.

Levigatura dei sassi sporgenti lungo il percorso per garantire un percorso largo almeno 1 m.
